縄文時代中期環状集落における建築更新 —多摩ニュータウン No.72・795・796遺跡、No.446遺跡を例に—

吉澤 徹

論文要旨

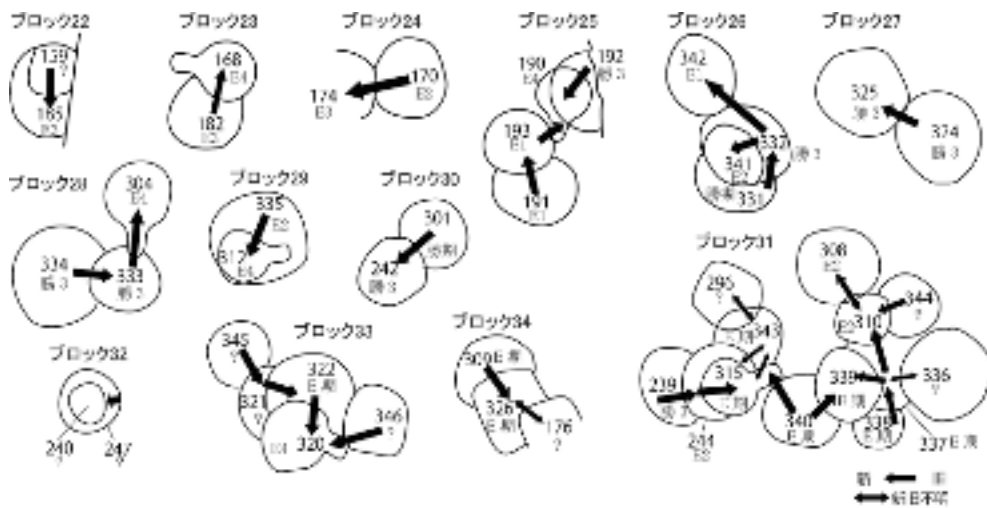
図12 分析3：重複関係の形成順序（No.72遺跡）ブロック22～34

ここでは竪穴の重複順序の分析をする。「塊状ブロック」の重複順序を示したのが図11、図12である。一見して、多数存在する大型のブロックに、竪穴が鎖状に連続的に重複して

ゆく様子が観察される。ブロック1では222号→218号→215号→219号→214号の系列が大きい。ブロック2の83号→51号→52号→49号→57号→45号の系列や、84号→48号→47号→124号→125号の系列、さらに、150号→66号→65号→64号の系列も順次更新されてゆく。ブロック10は97号→95号→99号の系列や、97号→127号→87号の系列、97号→127号→94号の系列など小型の列状の単位からなる。ブロック12は154号→143号→15号→17号→16号の系列がU字型に連続するように形成される。ブロック21は184号→173号→188号、178号→179号→188号、160号→179号→188号の小型の列状の系列が認められる。ブロック33は345号→321号→322号→320号の系列が認められる。その他にも3つの堅穴が連続的に切り合う小型の単位は、ブロック3、ブロック8、ブロック13、ブロック25、ブロック26、ブロック28、ブロック31に認められる。

このように、堅穴が鎖状に重複する現象は、1つのパターンとして捉えられる。これを「鎖状更新パターン」と呼称したい。鎖状更新パターンは、特にN群とSE群に顕著に認められる。また、ブロック2のように内縮がブロック単位で認められる一方で、ブロック

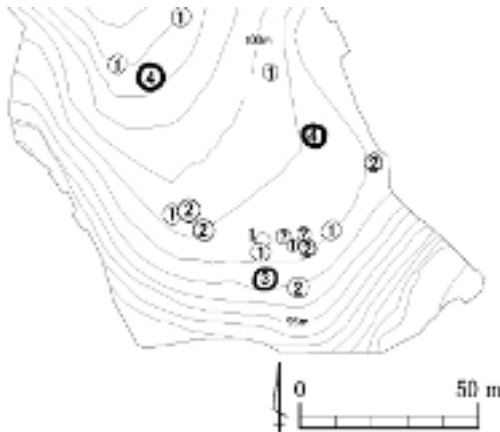
図16 分析 2：同一竪穴の利用回数と場 (No.446-B 遺跡)

No.446-B 遺跡における同一竪穴利用回数の分析結果が図16である。北側には利用回数が 4 回の竪穴が認められる。南側は北側よりも竪穴が多いが、利用回数は総じて少ない。また全体的な傾向として No.72 遺跡よりも竪穴の利用回数が少なく、5 回以上利用された竪穴が認められない。No.72 遺跡のような、大規模環状集落址ほど竪穴の繰り返しの利用が多くなる様相が捉えられている。

【加曾利E 2式期における No.72遺跡と No.446-B遺跡】 (図8-⑥、図16) この段階の No.72遺跡の建築更新と No.446-B遺跡の建築更新は、分析結果を総合し比較することで、近似する事実が明らかとなる。それは、〈堅穴再利用多+重複少〉・〈堅穴再利用少+重複多〉という集落を二分する構造と、それを踏襲する集落形成である。〈堅穴再利用多+重複少〉は No.72遺跡ではW群が該当し、No.446-B遺跡では環の北側が該当する。〈堅穴再利用少+重複多〉は No.72遺跡ではSE群が該当し、No.446-B遺跡では環の南側が該当する。それをおさえつつ斜面地形と建築更新の関係に注目すると、それぞれの集落址の共通性を捉えることができる。すなわち、両集落址共に斜面上方側に再利用の顕著な堅穴が集中し、斜面下方側は堅穴の再利用が比較的低調で重複が多いのである。顕著ではないものの、この傾向は No.446遺跡にも共通する。つまり、〈斜面上方：堅穴再利用多+重複少〉・〈斜面下方：堅穴再利用少+重複多〉の構図が共通しており、これが更新の規則と考えることができる。このように、それぞれの類似性は集落の立地する微地形との関係で理解することができる。

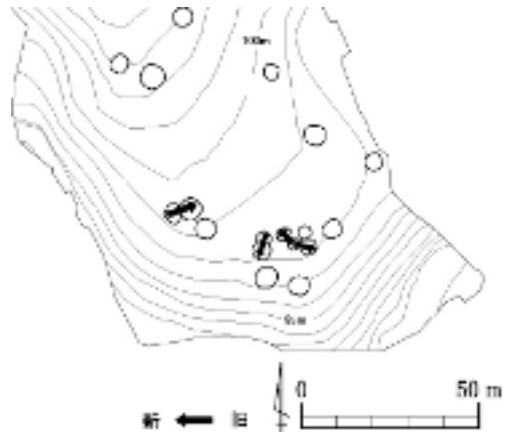
図17 分析 3：重複関係の形成順序 (No.446-B 遺跡)

重複関係の形成順序を示したのが図17である。北側は竪穴の重複が認められない。その一方で南側に7基3組の竪穴の重複が認められ、北側に対して重複が活発である。一方でNo.72遺跡に認められたような鎖状更新パターンが認められない。
