# 縄文時代中期環状集落における建築更新 —多摩ニュータウン No.72・795・796遺跡、No.446遺跡を例に—

吉澤 徹

縄文時代中期の環状集落址である多摩ニュータウン No.72・795・796遺跡および近接する同 No.446遺跡を例に、堅穴建物の建築更新を分析し集落形成の規則性を論じた。建築更新とは、建築物の設計、建設、改築、遺棄、重複、埋没に至る一連の連鎖的な変更行為にパターンを読み取る分析概念である。本論では建築更新の概念を基に、新たな堅穴と古い堅穴の位置関係、同一堅穴利用回数、重複関係の形成過程を分析し、堅穴構築の場の選択性を既存の堅穴との連鎖的な関係の中で理解することを試みた。その結果、No.72・795・796遺跡で建築更新の規則性が時間的経過の中でも維持される現象を検出し、さらに No.446遺跡の建築更新も No.72・795・796遺跡の建築更新と類似することを明らかにした。集落形成の規則性は時期を経ても継承されていたと解釈した。

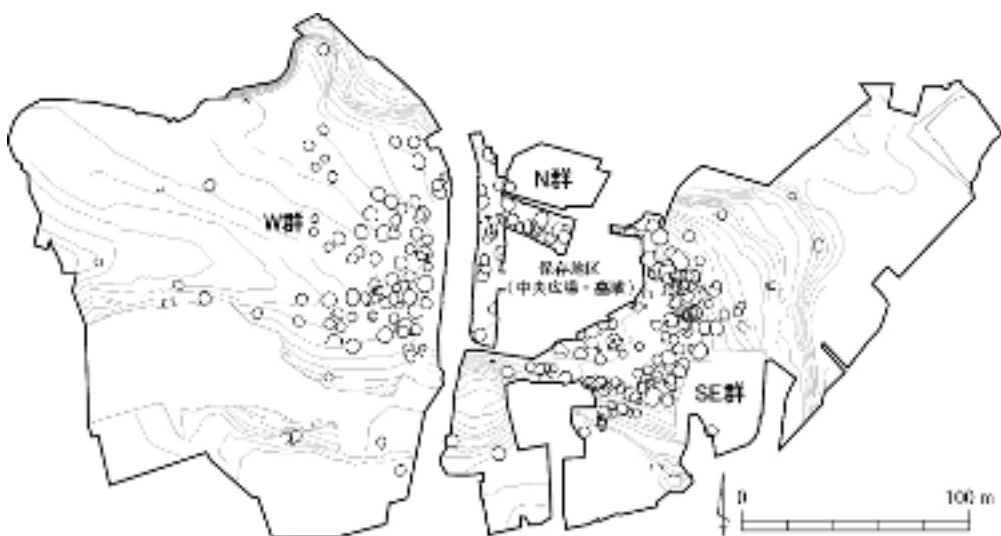
図3 No.72遺跡における勝坂1式期から称名寺I式期の堅穴建物配置図

本論では、No.72遺跡の南東部（調査区平面図右側）をSE群、西部（調査区平面図左側）をW群、中央北部をN群と呼称する（図3）。図4～図6に分析結果を示す。勝坂1式期から順に観察する。

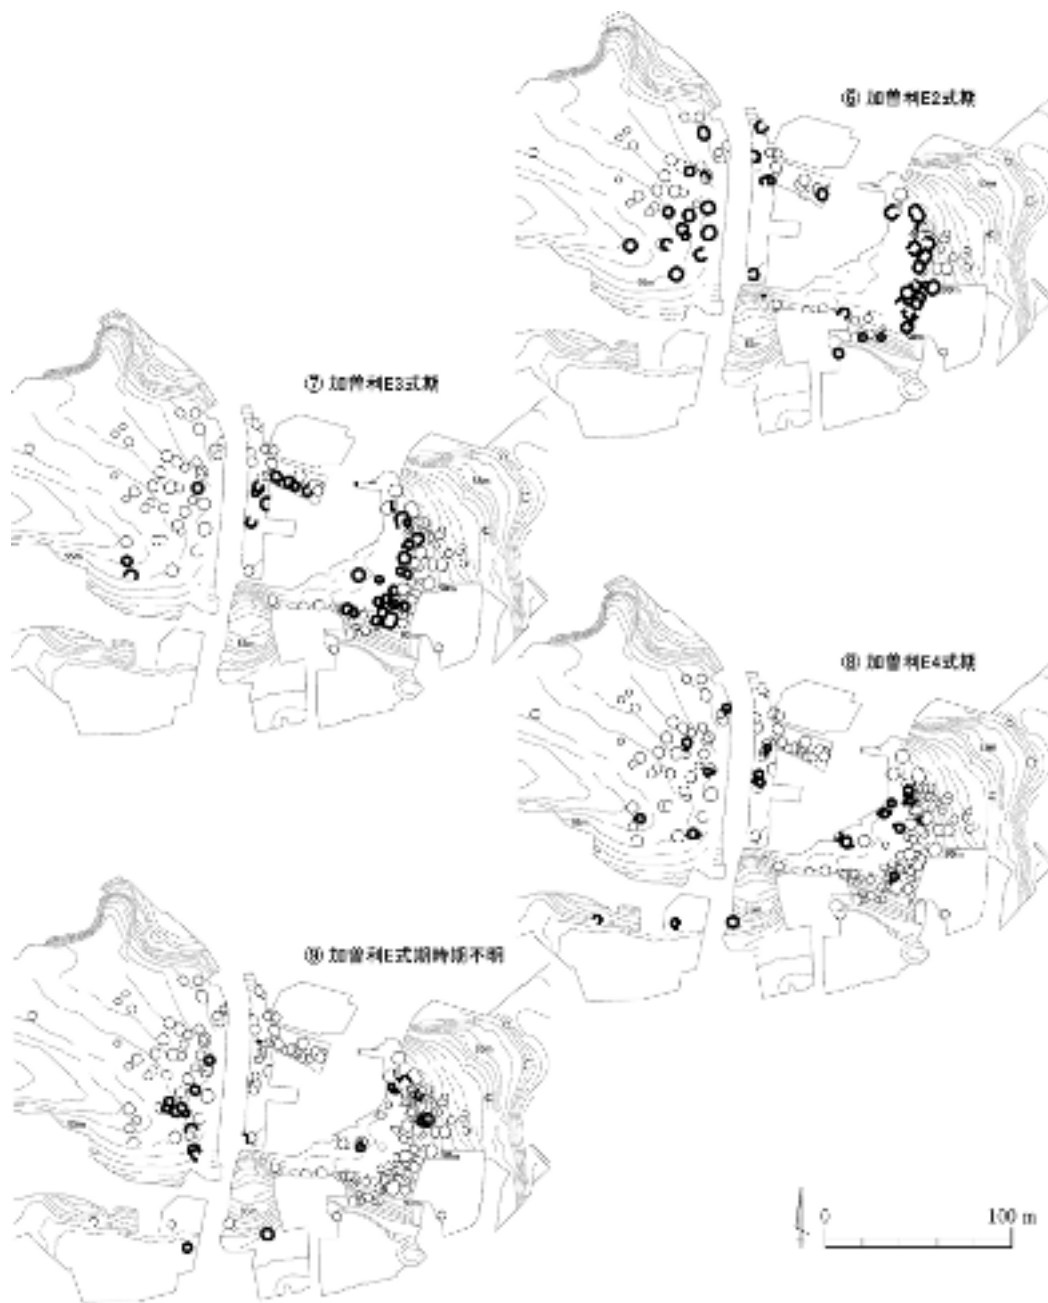
図5 分析1：新たな堅穴と既存の堅穴の場の関係（No.72遺跡）

**加曽利E2式期** (図5-⑥) 堅穴の数が全段階を通して最も多い。SE群では引き続き北側と南側の2群周辺に、重複を伴う堅穴の構築が継続する。この集落最初期からの居住エリアに対し、その中間エリアに新たな居住単位が形成される。この新興の居住単位は複雑に重複しつつ、巨大な塊状ブロックを短期間に形成している。SE群は弧状の配置を見せるようになる。W群はこれまでと同様に、SE群に対して重複が少なく、4基以上の大きな塊状ブロックの形成は認められない。疎らな堅穴配置が特徴で、その傾向は勝坂式期より継続するものである。N群はSE群の様相と近似し、複数基以上が重複しつつ展開する。本段階で注目したいのは堅穴の選地である。いずれの位置も同様に、既存の堅穴より内側に構築の場が選択される傾向にある<sup>8)</sup>。そしてSE群とW群の大きな違いは、SE群が重複しつつ内縮するのに対し、W群は重複を避けるように内縮することである。W群は同時に、堅穴構築の場が南側へ移る傾向にある。時期不明の堅穴が南側に多い(図6-⑪)ことを考慮する必要があるが、加曽利E2式期にW群の北側が低調になることは確かである。

**加曽利E3式期** (図5-⑦) この段階はさらに堅穴の内縮が進む。SE群では、勝坂1式期から加曽利E1式期にかけて踏襲されてきた2大群も、加曽利E2式期に認められたその中間の居住エリアも、同様に継続される。N群とSE群は加曽利E2式段階までの堅穴建物址群の輪郭に沿い、重複するように堅穴が構築される。W群では堅穴構築が極めて低調となり、3基のみしか確認できない。一方でSE群は、加曽利E2式段階をしのぐ数の堅穴が構築される。

**加曽利E4式期** (図5-⑧) SE群はこれまでの内縮を踏襲した結果であろうか、いくつかの堅穴は中央広場に到達する。それに対してW群は周縁部にも展開する。その結果、疎

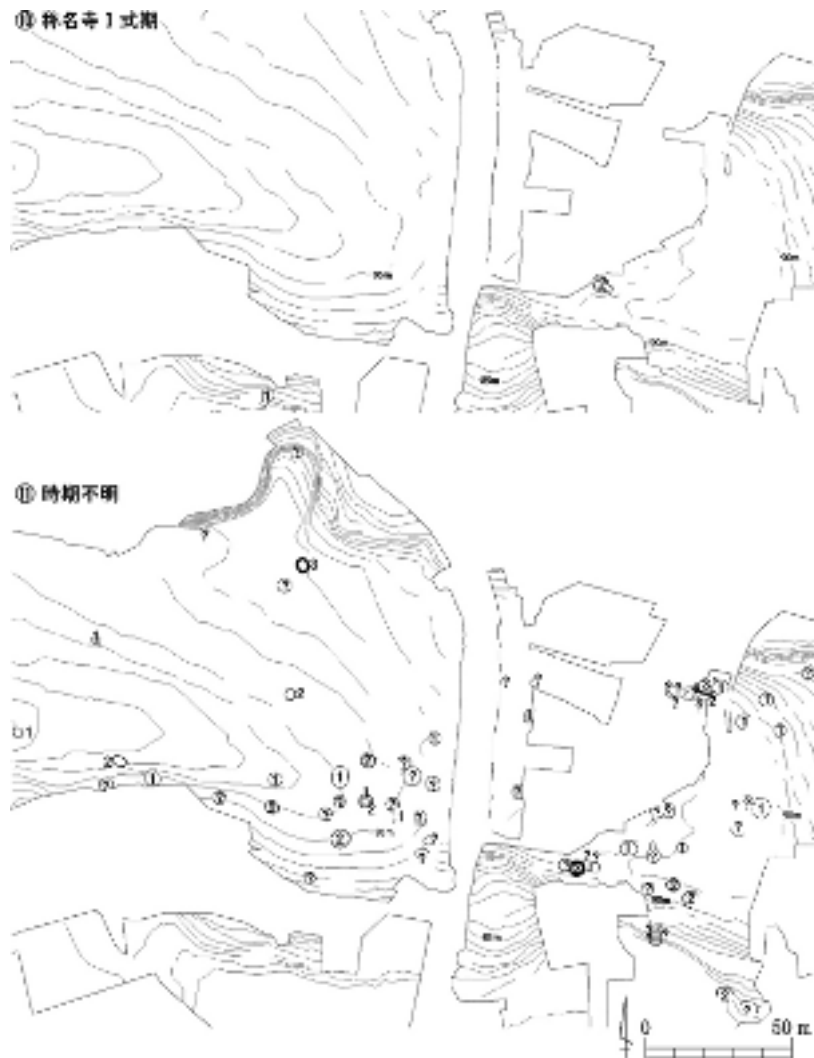
図10 分析2：同一竖穴の利用回数と場 (No.72遺跡)

利用回数は2回までであり、利用回数の多い竪穴は認められない。

ここまで、竪穴の利用回数の分析を試みた。その結果をまとめると次のようになる。①時間的傾向として、勝坂3式期から加曽利E 2式期までに利用・廃絶された竪穴は、利用回数が比較的が多い。利用回数が3回、4回を超える竪穴も少なくない(表2)。②場の傾向として、利用回数の多い竪穴はW群・N群に立地する。重要なのは、竪穴の再利用が多いのは、勝坂3式期から加曽利E 2式期という「時間」と、W群・N群という「場」に規定される傾向である。時期不明竪穴の分布(図10-⑪)も、この傾向を否定しない。

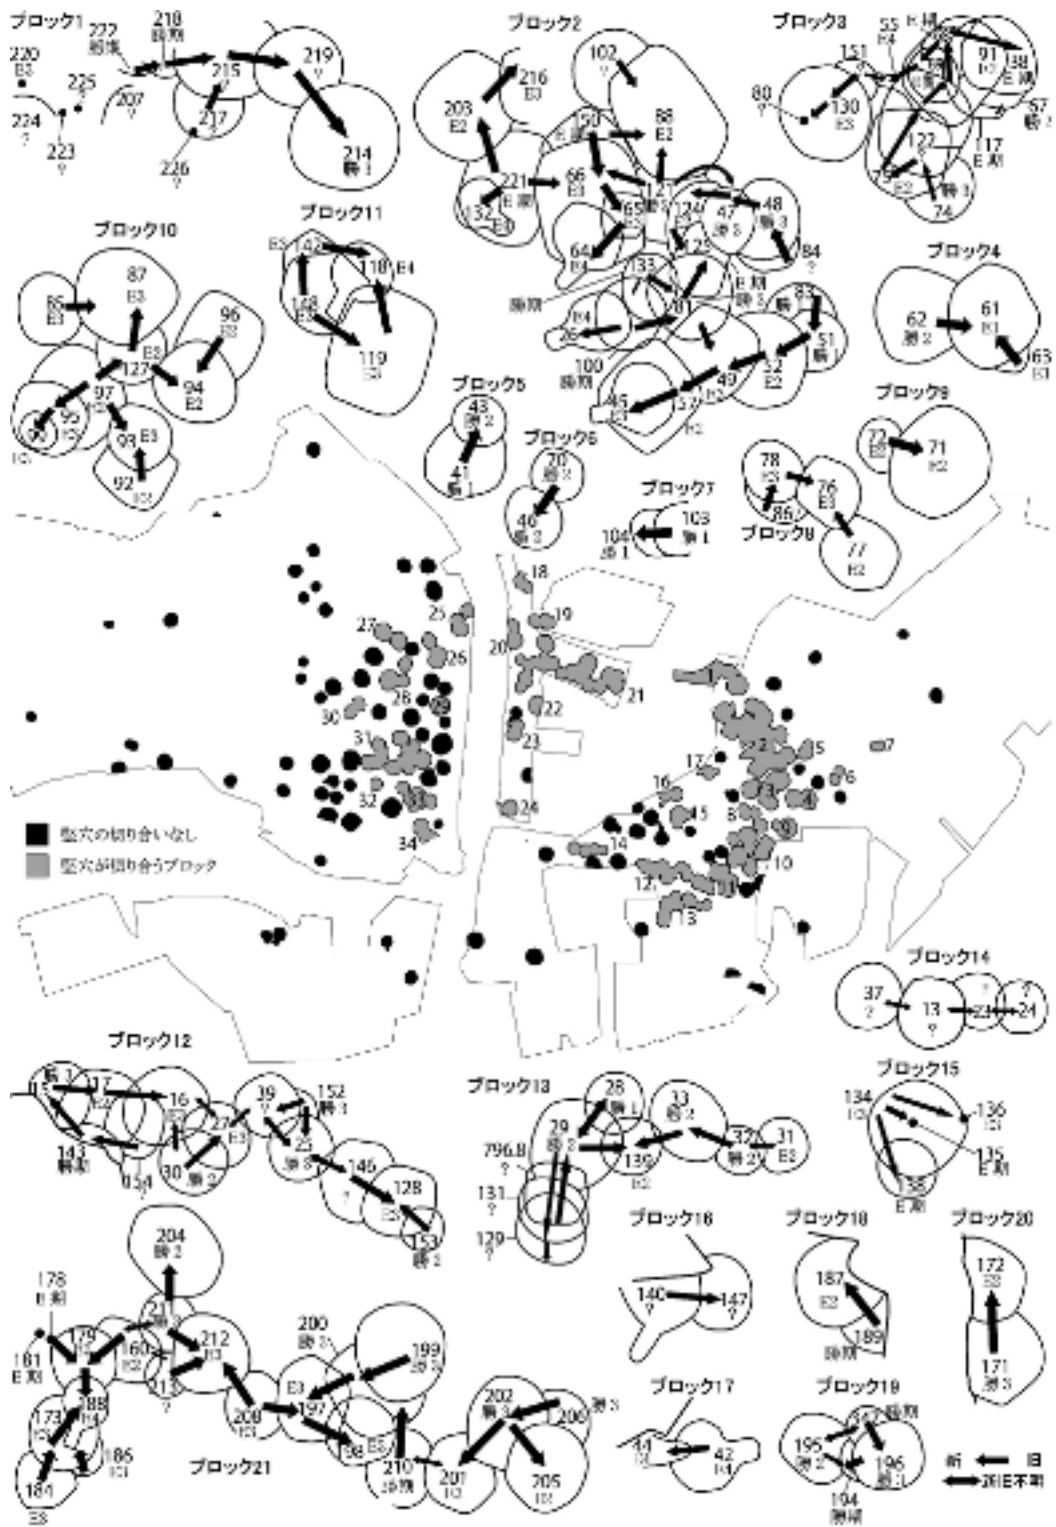
図11 分析3：重複関係の形成順序（No.72遺跡）ブロック1～21

ここでは竪穴の重複順序の分析をする。「塊状ブロック」の重複順序を示したのが図11、図12である。一見して、多数存在する大型のブロックに、竪穴が鎖状に連続的に重複して

ゆく様子が観察される。ブロック1では222号→218号→215号→219号→214号の系列が大きい。ブロック2の83号→51号→52号→49号→57号→45号の系列や、84号→48号→47号→124号→125号の系列、さらに、150号→66号→65号→64号の系列も順次更新されてゆく。ブロック10は97号→95号→99号の系列や、97号→127号→87号の系列、97号→127号→94号の系列など小型の列状の単位からなる。ブロック12は154号→143号→15号→17号→16号の系列がU字型に連続するように形成される。ブロック21は184号→173号→188号、178号→179号→188号、160号→179号→188号の小型の列状の系列が認められる。ブロック33は345号→321号→322号→320号の系列が認められる。その他にも3つの堅穴が連続的に切り合う小型の単位は、ブロック3、ブロック8、ブロック13、ブロック25、ブロック26、ブロック28、ブロック31に認められる。

このように、堅穴が鎖状に重複する現象は、1つのパターンとして捉えられる。これを「鎖状更新パターン」と呼称したい。鎖状更新パターンは、特にN群とSE群に顕著に認められる。また、ブロック2のように内縮がブロック単位で認められる一方で、ブロック

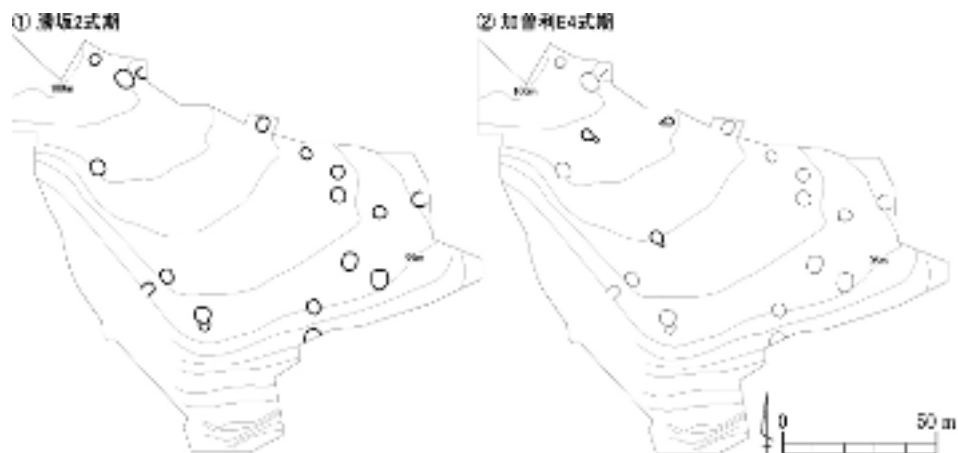
図13 分析1：新たな竪穴と既存の竪穴の場の関係（No.446遺跡）

図13に竪穴構築の場の分析結果を示す。初段階の勝坂2式期（図13-①）には既に竪穴が環状の構成をとる。しかし、その後に竪穴が認められるのは加曾利E4式期であり、居住の場としては長期間の断絶が認められる（図13-②）。加曾利E4式期は勝坂2式期の環よりも内側が選択され、現象上は内縮している。しかし大きな時間的断絶を経るために、既存の竪穴建物址の位置を意識したものであるかは不明である。

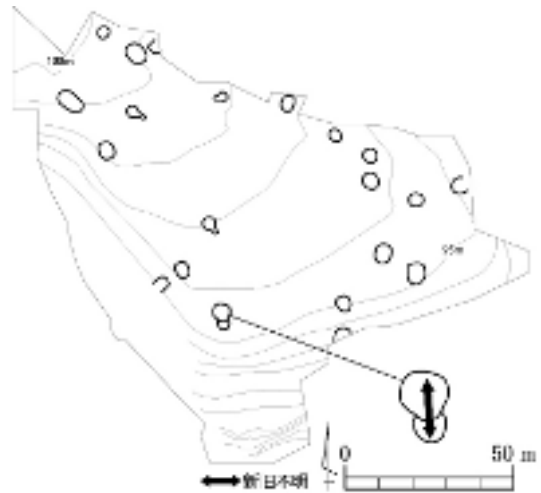
図15 分析 3：重複関係の形成順序 (No.446 遺跡)

図15に竪穴の重複関係の形成順序を示す。竪穴の重複は1例のみである。時期はいずれも勝坂 2 式期だが新旧は不明である。同時期の No.72 遺跡よりも重複が希薄である。重複がほとんど起こらないことが特徴である。

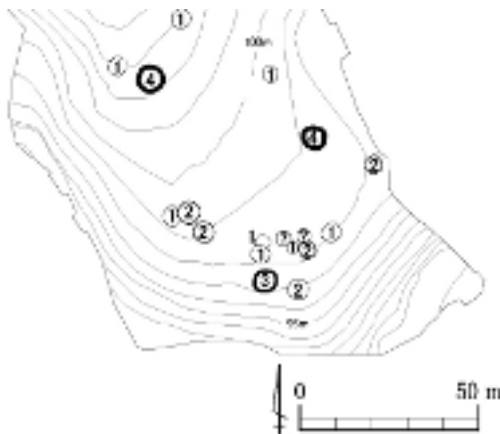
図16 分析 2：同一竪穴の利用回数と場 (No.446-B 遺跡)

No.446-B 遺跡における同一竪穴利用回数の分析結果が図16である。北側には利用回数が 4 回の竪穴が認められる。南側は北側よりも竪穴が多いが、利用回数は総じて少ない。また全体的な傾向として No.72 遺跡よりも竪穴の利用回数が少なく、5 回以上利用された竪穴が認められない。No.72 遺跡のような、大規模環状集落址ほど竪穴の繰り返しの利用が多くなる様相が捉えられている。

**【加曾利E 2式期における No.72遺跡と No.446-B遺跡】** (図8-⑥、図16) この段階の No.72遺跡の建築更新と No.446-B遺跡の建築更新は、分析結果を総合し比較することで、近似する事実が明らかとなる。それは、〈堅穴再利用多+重複少〉・〈堅穴再利用少+重複多〉という集落を二分する構造と、それを踏襲する集落形成である。〈堅穴再利用多+重複少〉は No.72遺跡ではW群が該当し、No.446-B遺跡では環の北側が該当する。〈堅穴再利用少+重複多〉は No.72遺跡ではSE群が該当し、No.446-B遺跡では環の南側が該当する。それをおさえつつ斜面地形と建築更新の関係に注目すると、それぞれの集落址の共通性を捉えることができる。すなわち、両集落址共に斜面上方側に再利用の顕著な堅穴が集中し、斜面下方側は堅穴の再利用が比較的低調で重複が多いのである。顕著ではないものの、この傾向は No.446遺跡にも共通する。つまり、〈斜面上方：堅穴再利用多+重複少〉・〈斜面下方：堅穴再利用少+重複多〉の構図が共通しており、これが更新の規則と考えることができる。このように、それぞれの類似性は集落の立地する微地形との関係で理解することができる。

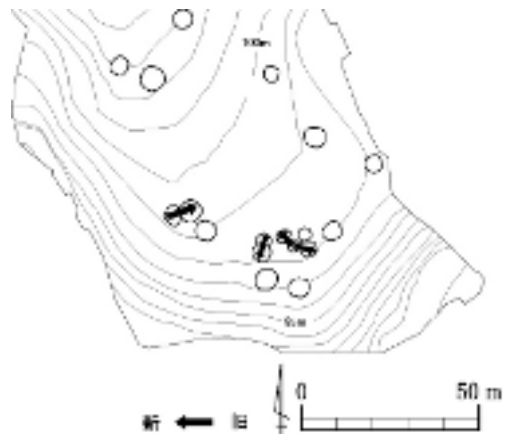
図17 分析 3：重複関係の形成順序 (No.446-B 遺跡)

重複関係の形成順序を示したのが図17である。北側は竪穴の重複が認められない。その一方で南側に7基3組の竪穴の重複が認められ、北側に対して重複が活発である。一方でNo.72遺跡に認められたような鎖状更新パターンが認められない。
